ARTIKEL PUBLICERAD I SKMF:S TIDSKRIFT SINUS NR 3 2022, SID 10–12

## Tre länder möttes vid Treriksröset för att uppmärksamma restaureringen

### Treriksröset är nu i toppskick

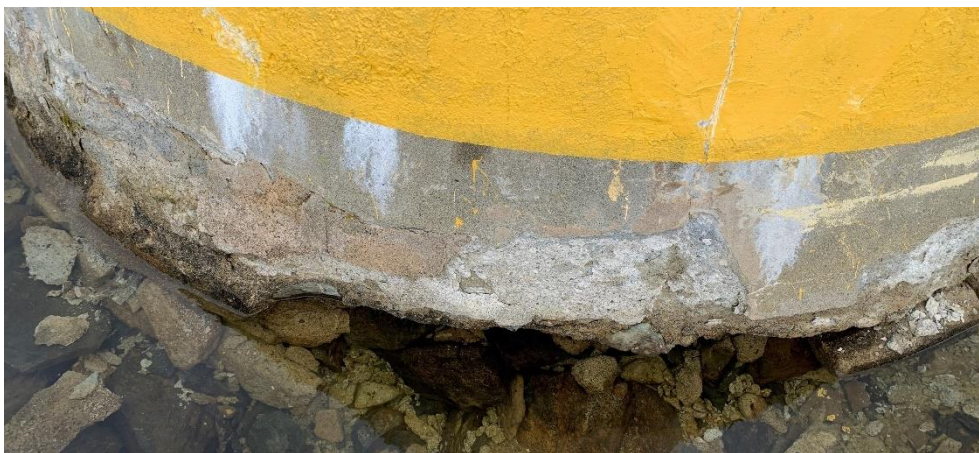
Restaureringen av Treriksröset påbörjades redan under 2018 då Norge genomförde underhåll på den övre delen av röset. I somras åtgärdade den svenska gränskommissionen vid Lantmäteriet de skador som kvarstod på den nedre delen av röset, vilken är påverkad av att röset står i en sjö, se Figur 1.

**Figur 1:** I och med att Treriksröset är beläget i en sjö, så har ganska stora skador genom åren uppkommit på rösets nedre del. Bild: Malcolm Skalin.

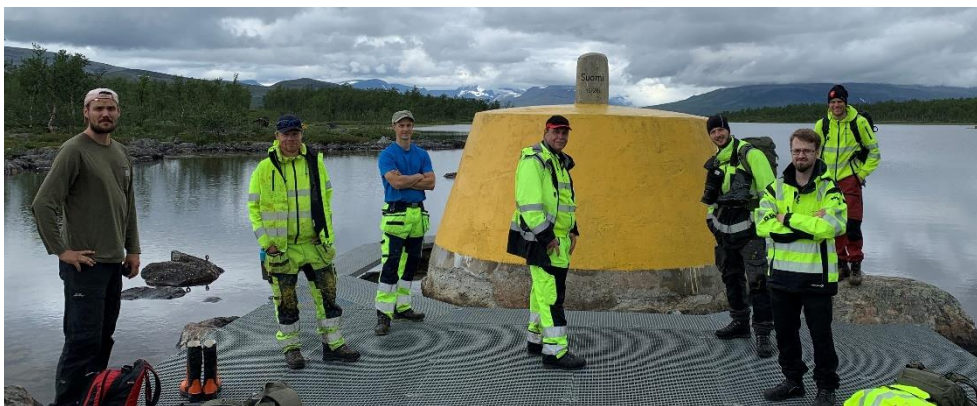
**Figur 2:** Två arbetslag från Lantmäteriet mötte 3 augusti 2022 upp vid Tretriksörset, som är beläget vid sjön Golddajávri. Det ena arbetslaget för att röja upp den fem meter breda gränsgatan de första fyra kilometrarna längs riksgårnsen mellan Sverige och Norge söderut, det andra för att renovera örset och omkringliggande gränsmärken. Bild: Malcolm Skalin.

Den svenska fältbesättning bestående av Malcolm Skalin, Mathias Erkkilä, Fredrik Stedt och Simon Hållberg genomförde under två långa dagar 3–4 augusti 2022 den slutliga reparationen av Tretriksörset, se Figur 2.

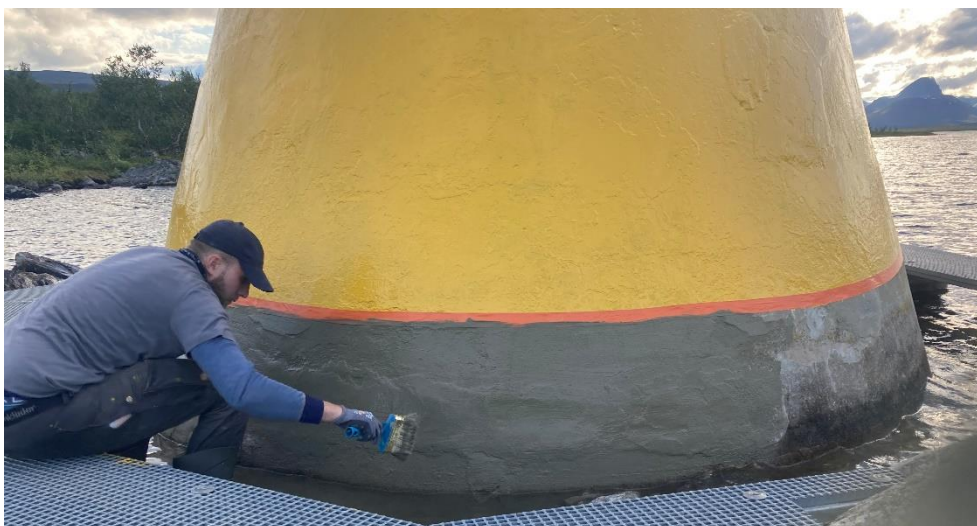
Restaureringen av örset inleddes med att hamra bort befintlig betong som var dålig. Den nya betongen fick sedan lov att appliceras i flera steg, se Figur 3.

**Figur 3:** För att få bra hållbarhet vid restaureringen av Tretriksörset användes olika typer av murbruk som applicerades i flera lager. Totalt användes 260 kilo murbruk och 5 liter gul färg för renoveringen. Bild: Fredrik Stedt.

– Vi använde oss av flera olika typer av murbruk i flera lager för att få bra hållbarhet. Sen har vi putsat och målat ytorna. Vi har även fixat smärre skador på den övre delen av örset. Slutligen målade vi om hela örset, berättar Malcolm Skalin, fältarbetsledare för insatsen vid Tretriksörset.

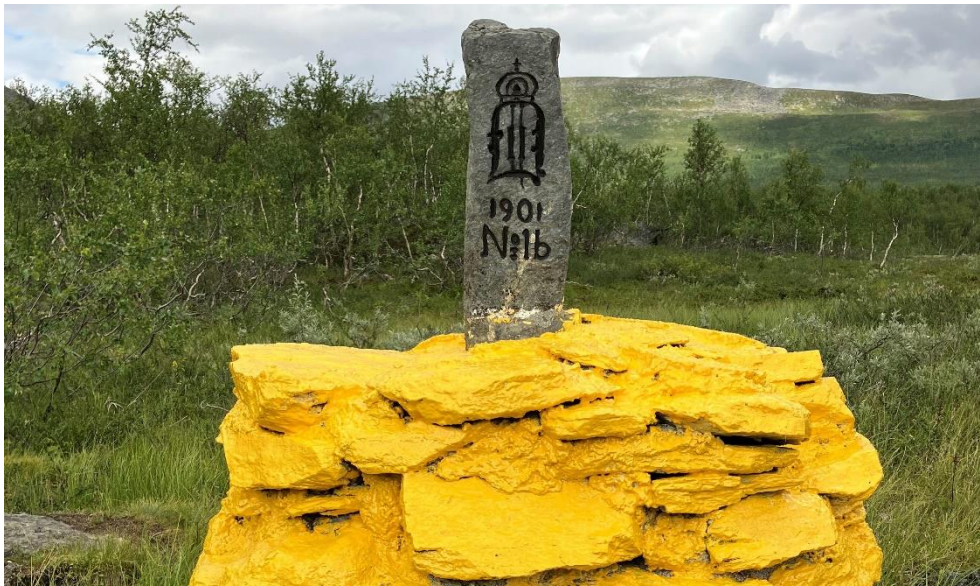
*Figur 5: Riksgränsen mellan Sverige och Finland följer huvudsakligen djupfårorna i Könkämäälven, Muonioälven och Torneälven. Längs bäcken Rajajoki vid Treriksrösets omedelbara närhet inleder dock gränsen med att gå via tre riksrösen som också snyggades till i augusti 2022. Bild: Dan Norin.*

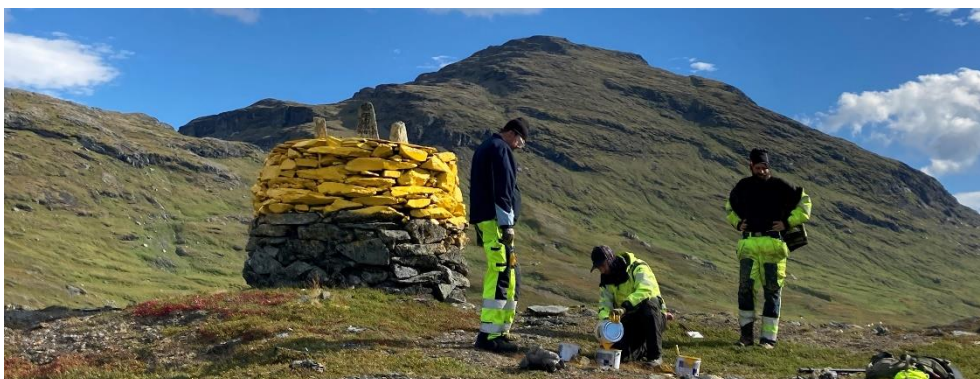
*Figur 6: Under den pågående översynen av riksgränsen mellan Sverige och Norge har den svenska gränskommissionen vid Lantmäteriet hittills restaurerat ca 90 procent av riksrösen på den norra delen som Sverige ansvarar för. Bild: Dan Norin.*

Den svenska gränskommissionen vid Lantmäteriet har de senaste två fältsäsongerna jobbat intensivt med att se över gränsmärkena och gränsgatan längs riksgränsen mot Norge. Totalt finns det 642 riksrösen längs riksgränsen mellan Sverige och Norge och dessa utgörs huvudsakligen av ca 1,5 meter höga stenrösen. Nästan hälften av riksrösen uppfördes redan under 1700-talet. Hittills har Norge restaurerat och mätt in nästan alla riksrösen på den södra delen av gränsen och Sverige är klara med ungefär 90 % av dem på den norra delen som är den del Sverige ansvarar för, se Figur 6 och 7.

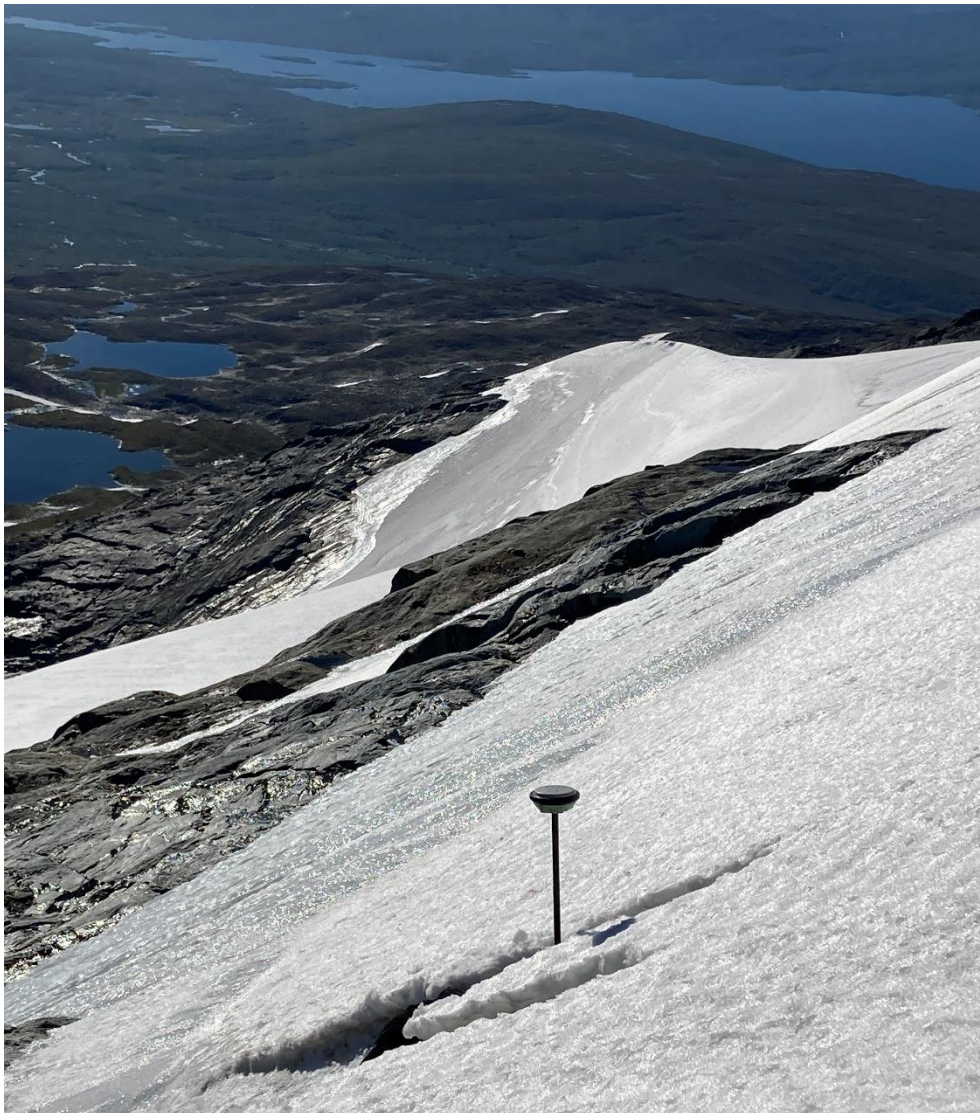
**Figur 7:** Den högsta punkten på riksgränsen mellan Sverige och Norge (1752 m.ö.h.) besöktes under hösten 2022 på berget Nuortta Sávllo. Riksroset på berget (Rr 236Aa) var dock svårfunnet då det numera är beläget under en glaciär. Bild: Dan Norin.
