ARTIKEL PUBLICERAD I FÖRENINGEN SVERIGES STADSBYGGGARES  
TIDSKRIFT STADSBYGGNAD NR 1 2024, SID 25–27

## Riksgränsen har fått en gedigen översyn

**Sverige har riksgräns på land mot Norge och Finland och sträckningarna behöver vara tydliga i terrängen. Mellan Sverige och Norge går den från Idefjordens västra strand i Bohuslän upp till Tretröset, en sträcka på cirka 1620 kilometer.**

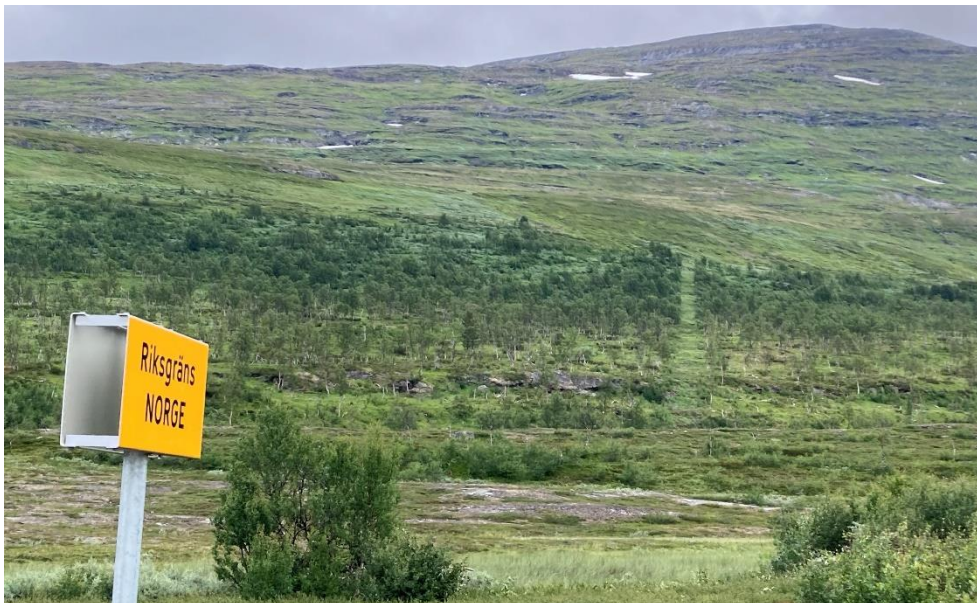
*Figur 2: Gränsskyltar finns uppsatta vid de ställen där vägar och vandringsleder korsar riksgränsen och gränsgatan röjs till fem meters bredd. Foto: Dan Norin.*

Ett exempel på sådana gränsmärken är de skyltar som är uppsatta där vägar och vandringsleder korsar gränsen. Dessutom förbinds gränsmärkena (under trädgränsen) av en fem meter bred upphuggen gränsgata, se Figur 2.
